Põhjjala puukirikud

Märt Riistop

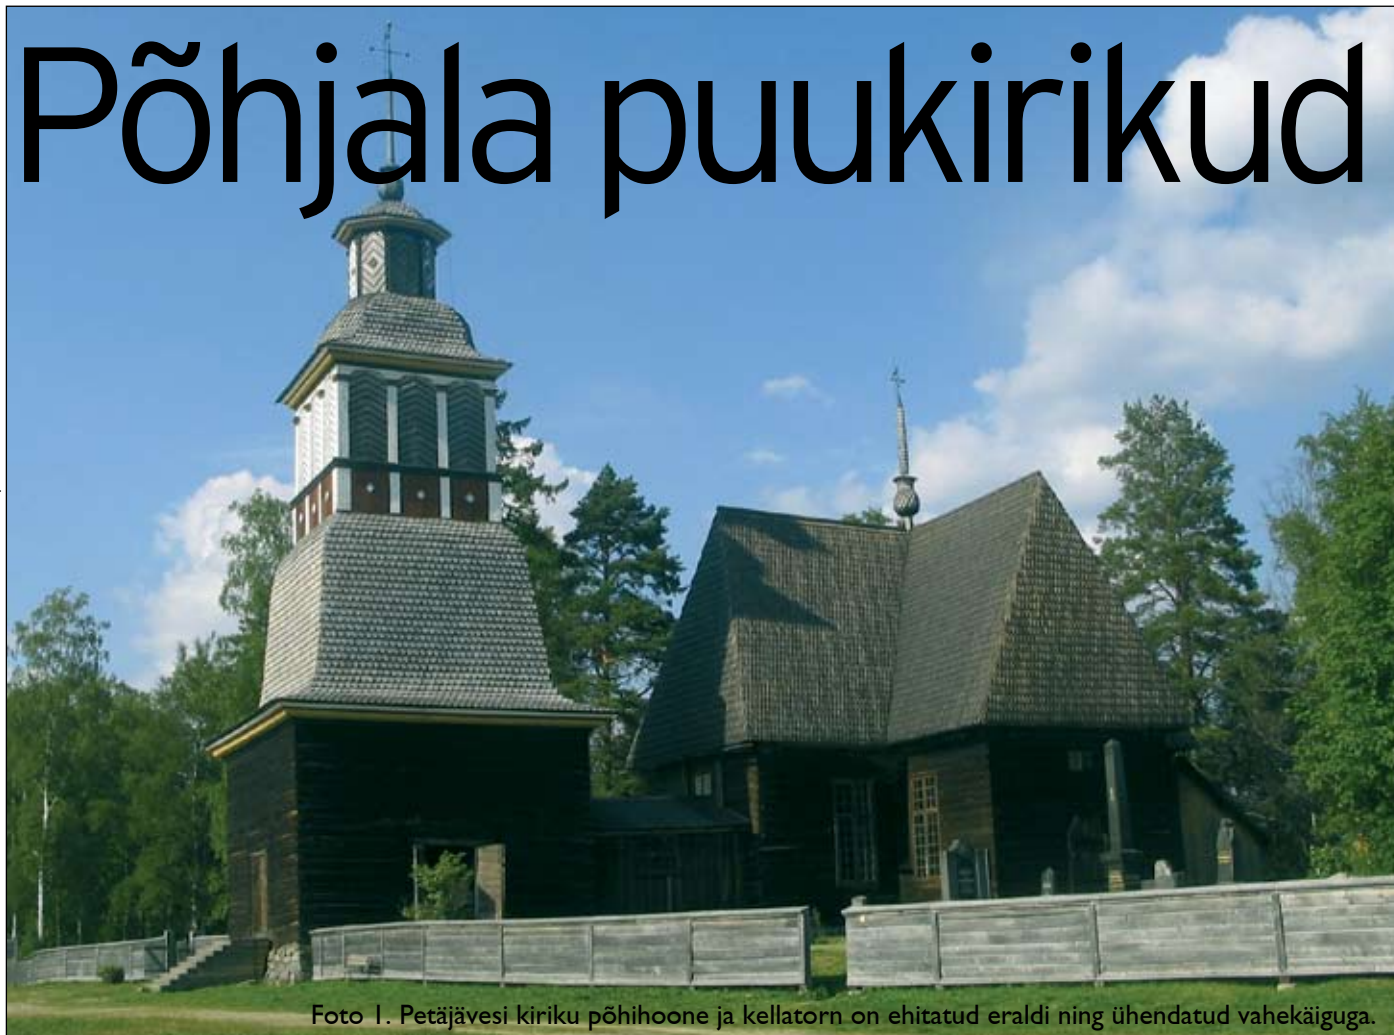
Foto 1. Petäjävesi kiriku põhihoone ja kellatorn on ehitatud eraldi ning ühendatud vahekäiguga.

UNESCO maailmapärandi nimekirja kantud Petäjävesi kirik valmis 1765. aastal, ehitusmeistriks oli Jaakko Klementinpoika Leppänen. Eraldiseiseva kellatorni

(valminud 1821) meistriks on samuti Leppänen, seekord Eerik Jaakonpoika.

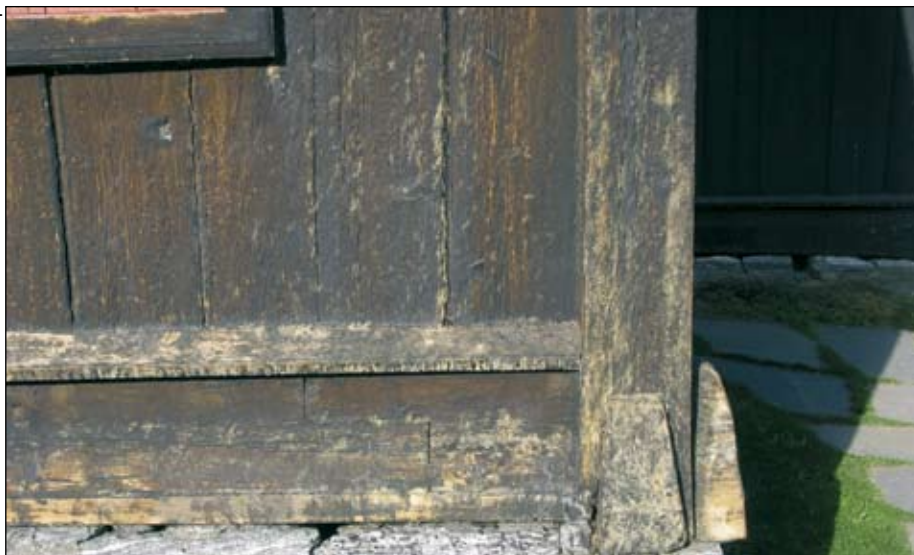
Foto 2. Püstpalkkiriku konstruktsioonis toetuvad nurgapostid alumistest vööpalkidest moodustuvale raamile, mis on vundamendi abil pinnasest kõrgemale tõstetud. Nii alumistes kui ülemistes vööpalkides on sooned seinaplankude otste fikseerimiseks.

Püstpalkkirikutele on iseloomulik, et nende konstruktsioonis on kasutatud

püstiseid nurgaposte. Et muinasajal kaevati nurgapostid lihtsalt maa sisse ja need läksid paratamatult mädanema, pole ühtegi taolist ehitist säilinud. Ka Urnesi kirik ehitati 12. ja 13. sajandil uuesti, kuid osa detaile pärineb siiski veel aastast

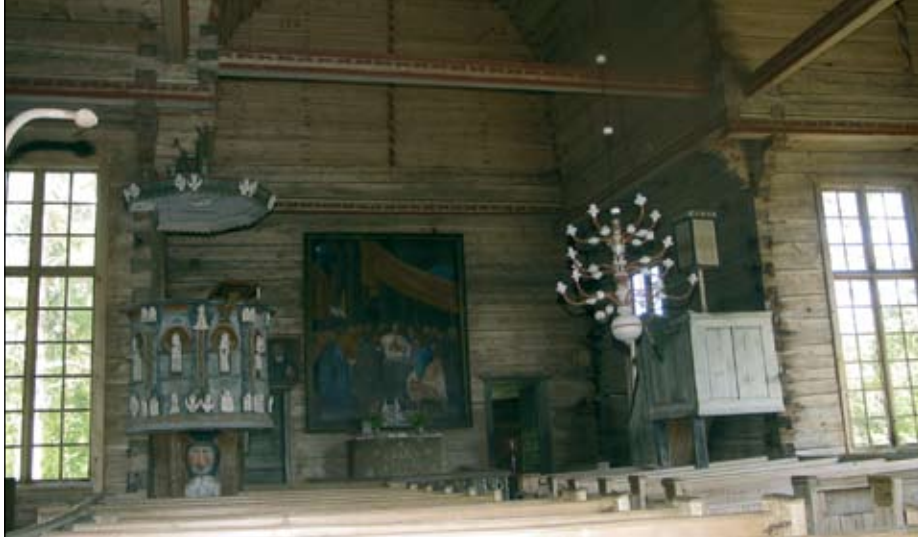
Foto 3. Petäjävesi kiriku sisemus.

viikingikultuuri asemel talupojakultuuriga. Midagi talupoeglikku võib Petäjävesi kiriku sisemuses tööpoolest tajuda: rohmakavõitu palkseinad on katmata, nii maalides kui puitnikerdistes on tunda kohaliku meistri kätt (vt foto 3).

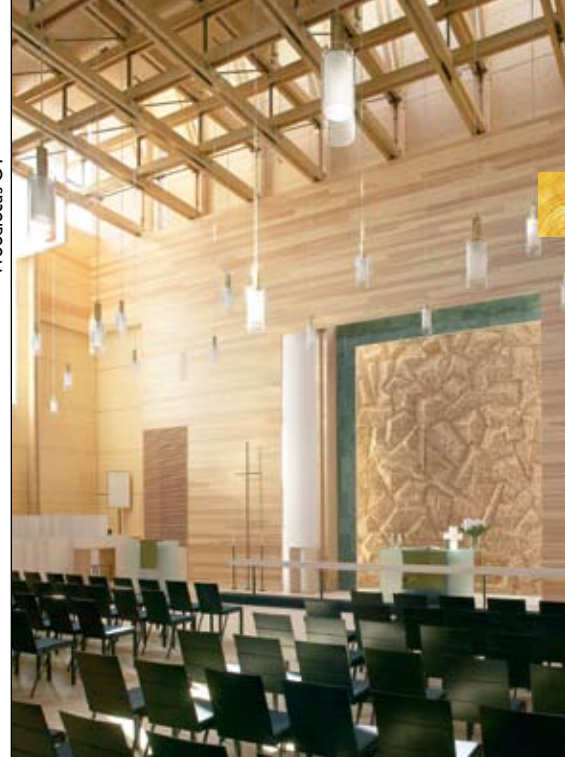
Foto 5. Väljastpoolt on Laajasalo kirik kaetud suuremas osas vaskplekiga, konstruktsioonis ja interjööris aga domineerib puit – “altarimaalgi” on haavapuu tükikestest valmistatud mosaiik.

tumata jääda. Ainuüksi Helsingi regioonis on viimastel aastatel kerkinud kaks tähelepanuväärset puitkirikut. Laajasalo kirik (arhitektid Merja Nieminen ja Kari Nieminen, foto 5) jagas koos Friisilä elurajooniga Soome 2004. aasta puitarhitektuuri auhinda. Viikki kirik (foto 6) on alles äsja valminud, kuid selle arhitekti Samuli Miittise ettekanne oma tööst äratas Lahtis puupäeval elavat huvi.

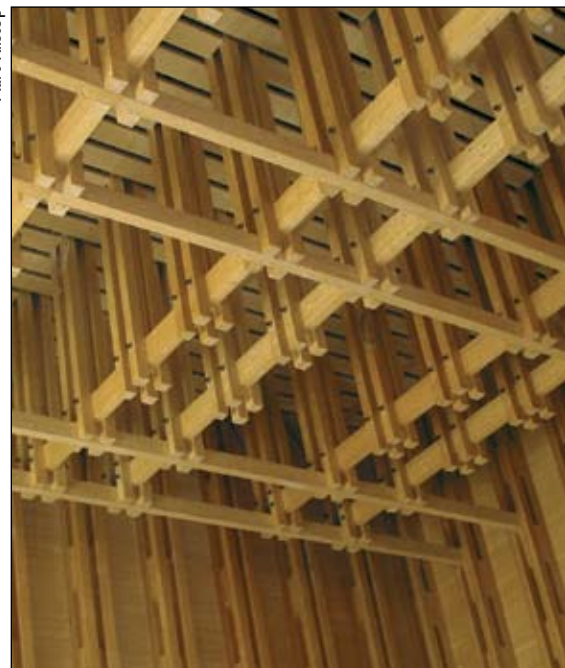
Foto 6. Viikki kiriku kandekonstruktsioon lähtub Laajasalo kiriku kontseptsioonist, ent tulemus on visuaalselt mõjusam ja lahendus ratsionaalsem.

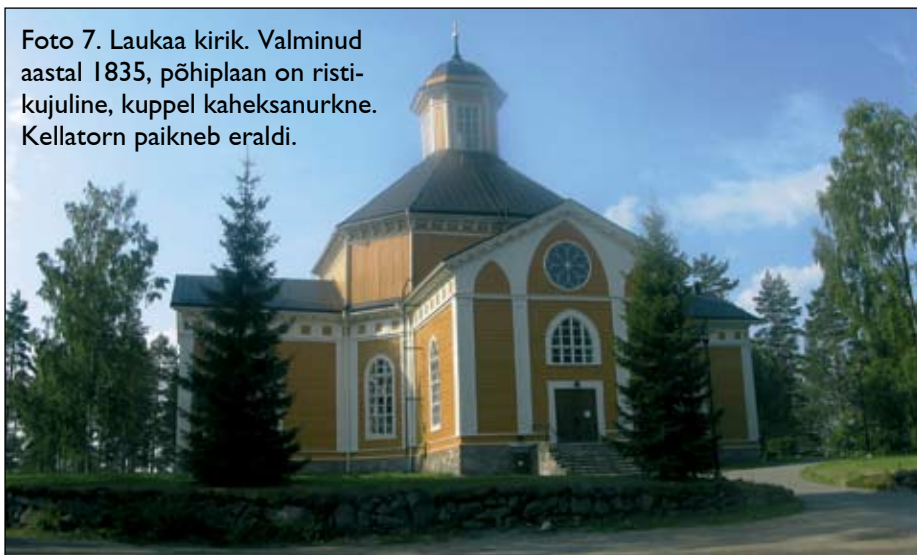
Foto 7. Laukaa kirik. Valminud aastal 1835, põhiplaan on ristikujuline, kuppel kaheksanurkne. Kellatorn paikneb eraldi.

19. sajandil ehitatud puukirikutes talupojatradsioonidega pead enam vaevama ei pea: valdavalt on nad uusklassitsistlikud, nagu näiteks arhitektide Carl Ludwig Engeli ja Anton Wilhelm Arppe projekteeritud Laukaa kirik (foto 7).

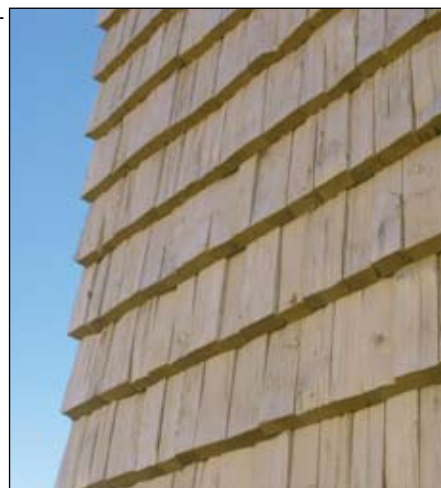
Foto 9. Viikki kiriku välisseinad on kaetud paksude haavapuust sindlitega.

Viikki kiriku välisseinad on kaetud paksude haavapuust sindlitega (foto 9), mille välispinnad saadi puidu lõhestamisel. Selline meetod jätab puidu rakuseinad

terveks, suurendades puidu vastupidavust ilmastikule veelgi. Haab on välitingimustes üldse üllatavalt vastupidav, mistõttu jäetigi sindelpind ilma igasuguse katteta. Haaval on veel üks huvitav omadus – ilus hõbehall paatina tekib tema pinnale juba ühe aastaga. Lehis, mida samuti sageli pinnakatteta kasutatakse, värvub märksa tumedamaks, lausa mustaks, ja see protsess võtab aastaid. Üks probleem haavaga muidugi on: ta kipub kuivades kergesti kõverduma ja isegi lõhestuma. Sel põhjusel ongi sindlid Viikki kiriku seinas üsna paksud ja suhteliselt kitsad.
